Kanalinspektion

Auftrag-Nr.: 138600

Objekt: 8266 Steckborn
Seestrasse 81

Medium: Schmutzwasserleitungen

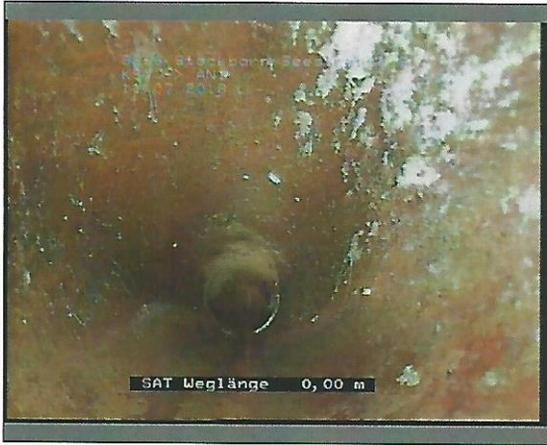
Foto: 1_2A
0m, Allgemeinzustand, Fotobeispiel , von 12 bis 12 Uhr /
Allgemeines Fotobeispiel

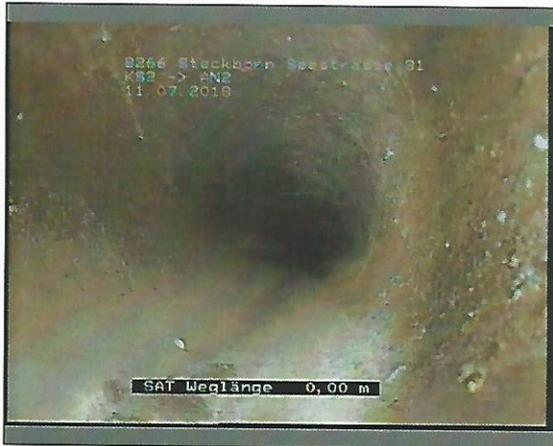
Foto: 2_2A
 0m, Allgemeinzustand, Fotobeispiel, von 12 bis 12 Uhr /
 Allgemeines Fotobeispiel

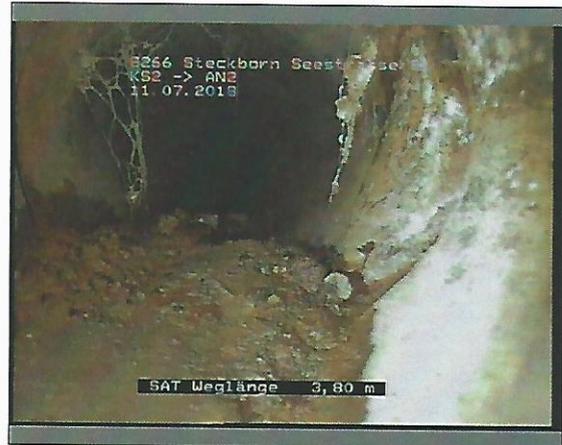
Foto: 2_5A
 3.8m, Lose Ablagerungen, Sand, von 4 bis 8 Uhr, 20% der
 Leitungshöhe / NW geschätzt
