Seestrasse 81
8266 Steckborn

Fenster, Gauben, Fassaden Sanierung „Zur alte Apotheke“

Plan-Version 4.4 Doku-Version B1

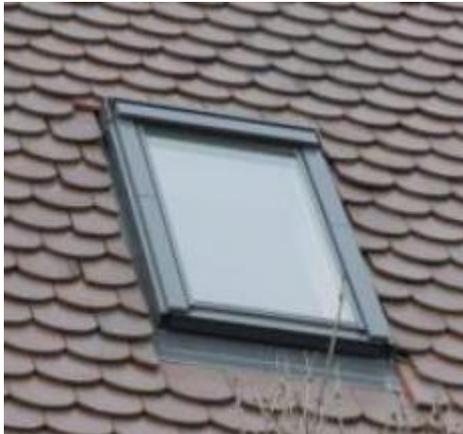
- Witterung-Schenkel Aluminium Natur
- Fensterbretter werden in der bestehenden Ausführungsart ersetzt
- Dachfenster haben einen dunklen flach ausgeführten Dachanschluss.

Kleinstes Standardmass 55x78

Fenster DaFe302, ist mit elektrischem Antrieb

DaFe302	Dachfenster offenbar (Wohnen/Küche)	55x78	el.öffenbar
DaFe304	Dachfenster offenbar (Schlafen)	55x78	öffenbar

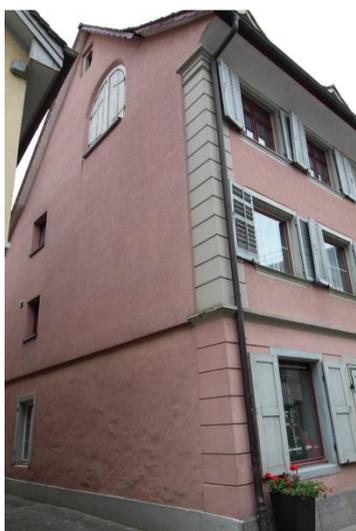
Detail zu Fe305-307 (Sicht ohne Luken-Läden)

Die Luken-Läden werden restauriert und in geöffnetem Zustand fixiert.

Fe301	Gaubenfenster gegen Seestrasse	165x226	2 Flügel
Fe305-307	Innenbalkonfenster, damit historischer Kran bedienbar bleibt	120x226 180x226 120x151	2 Fl. fest 2 Flügel 2 Fl. fest
Fe308	Gaubenbalkontüre gegen Süd Haupthaus	270x226	3 Flügel
Fe311	Gaubenbalkontüre gegen Süd Zwischenhaus	180x226	2 Flügel
DaFe301	Dachfenster offenbar (Wohnen)	55x78	öffenbar
DaFe303	Dachfenster offenbar (Küche)	55x78	öffenbar
DaFe306	Dachfenster offenbar (Treppenhaus BS)	55x78	öffenbar
DaFe305	Dachfenster offenbar (Wohnen//Treppe)	55x78	öffenbar

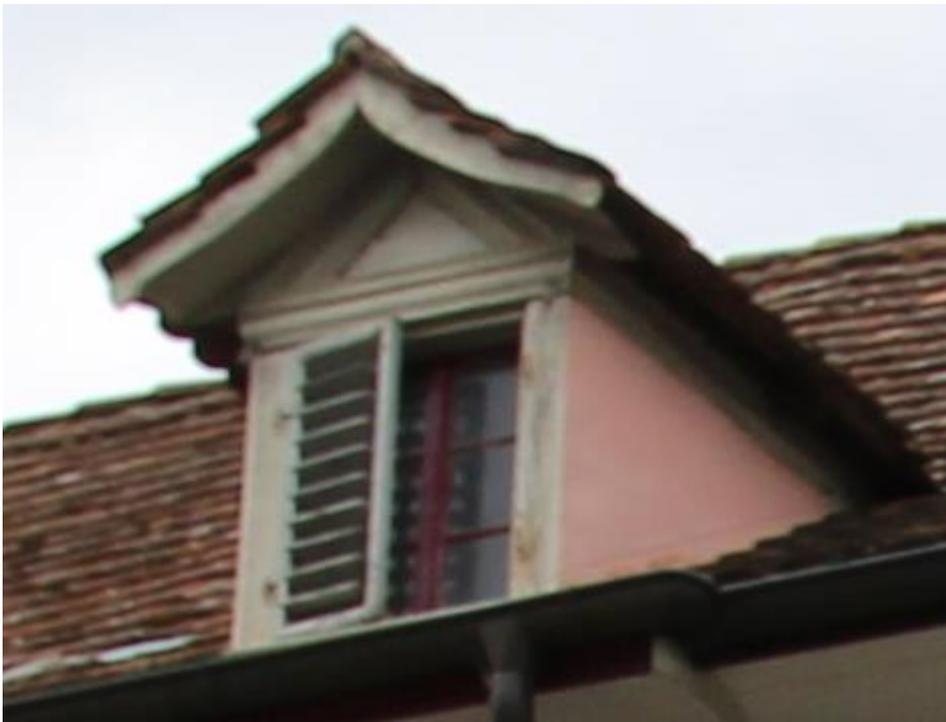
3.1. Historische Gauben gegen Seestrasse

Die 3 Gauben gegen die Seestrasse werden restauriert und innen isoliert, das äussere Erscheinungsbild und Farbgebung bleibt gleich.

Fenster werden restauriert und mit Isolierverglasung versehen, Fensterläden werden restauriert.

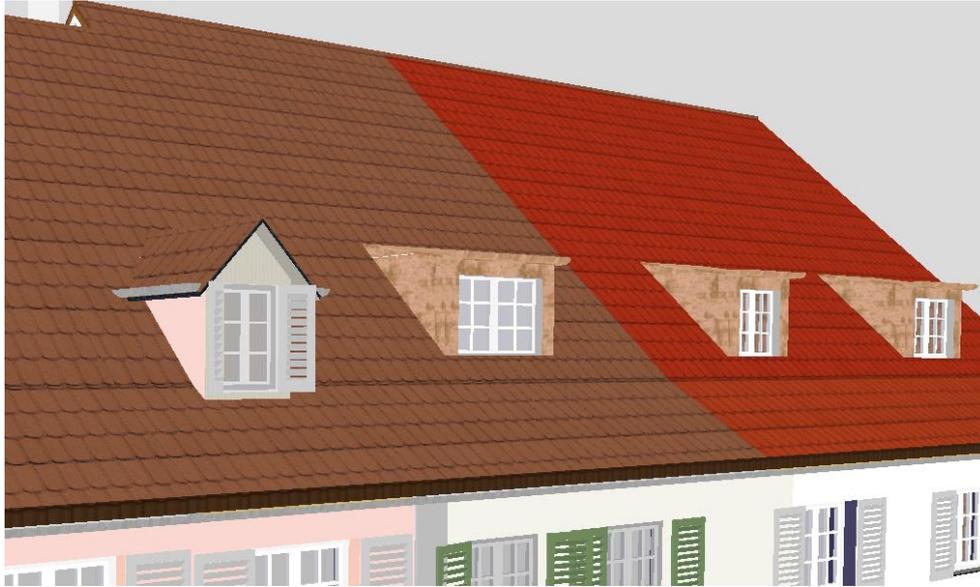
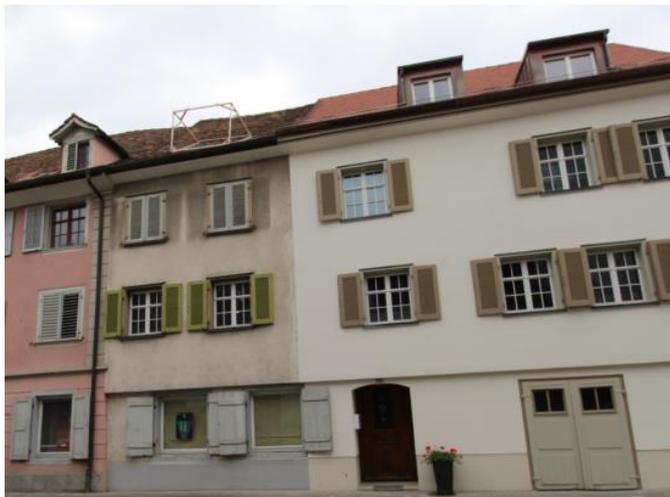
3.2. Neue Schleppgaube gegen Seestrasse (ZWH)

Bewilligt ist eine Schleppgaube mit grundsätzlichem Aufbau/Aussehen, wie rechte Gaube Seestrasse 83.

Aus unserer Sicht passt diese Gaube nicht ins Frontbild des Gebäudekomplexes Seestrasse 81 + 83:

- Es sind eindeutig 3 Gebäudeteile die nicht ineinander verschmelzen sollten. (gem. vorläufiger Einschätzung der Archäologen ist das Zwischenhaus älter als das Haupthaus)
- Das Haupthaus verfügt über sehr charakteristische kleine Spitzgauben, welche nicht mit einer Lastenaufzugsgaube gleichzusetzen sind und auch nicht nach rechts erweitert werden sollten durch eine zusätzliche Spitzgaube.
- Würde hier eine in der Ausführung analoge Gaube wie Seestrasse 83 gebaut, entsteht für den Betrachter eine Vermischung der 3 Gebäudeteile.
- Die kleinen Spitzgauben zeigen durch die Ziegeleindeckung und schlanke Ortsverschalung, die Konstruktionsart, speziell wie dies früher gemacht wurde.

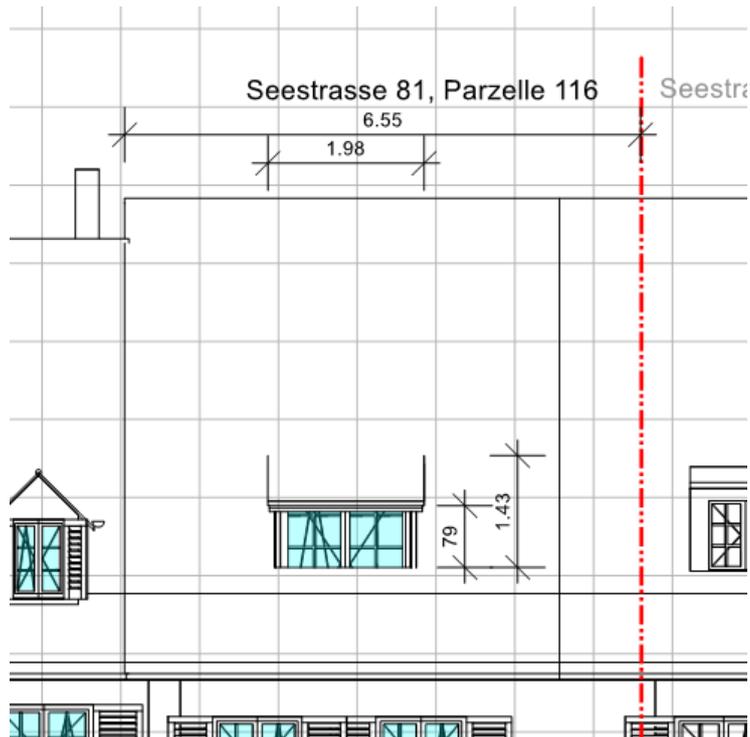
Ansicht A-A (Seestrasse)

- Baugleiche Schleppegaupe wie im nächsten Kapitel beschrieben (Gauben Süd HAH + ZWH)
- Dachneigung des Gauben-Daches ca. 20Grad mit Ziegeleindeckung und sichtbarem nur schwach verkleidetem Ortgang. Frühere Bauart.
- Seitenwände analog (Gauben Süd HAH + ZWH)
Sehr filigran, nicht dominant wegen Isolation, erscheinen aus Distanz wie eine dünne Wand
- Zurückversetzte Fensterfront auf die Tiefe des „Stuhlrähm“
- Verwendung von Baumaterialien die früher (vor 1799) üblich waren

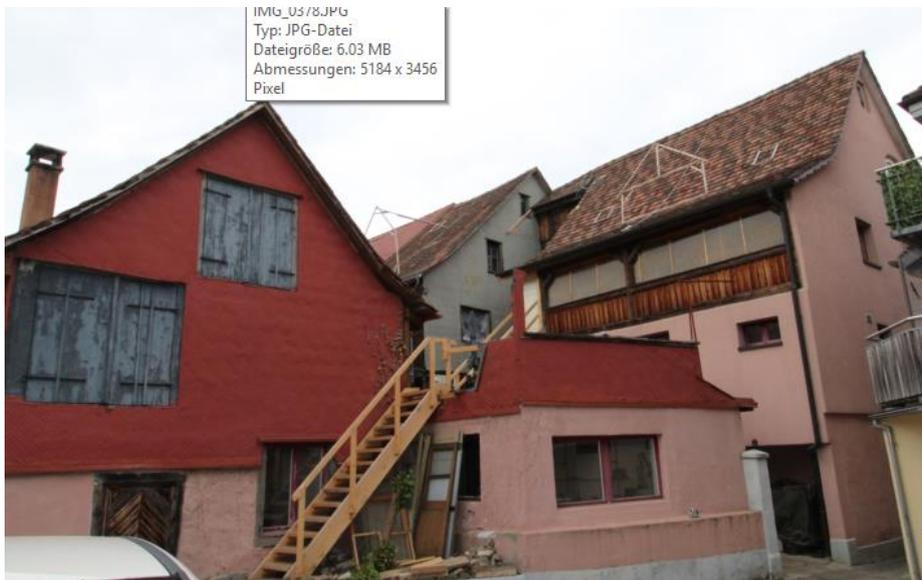
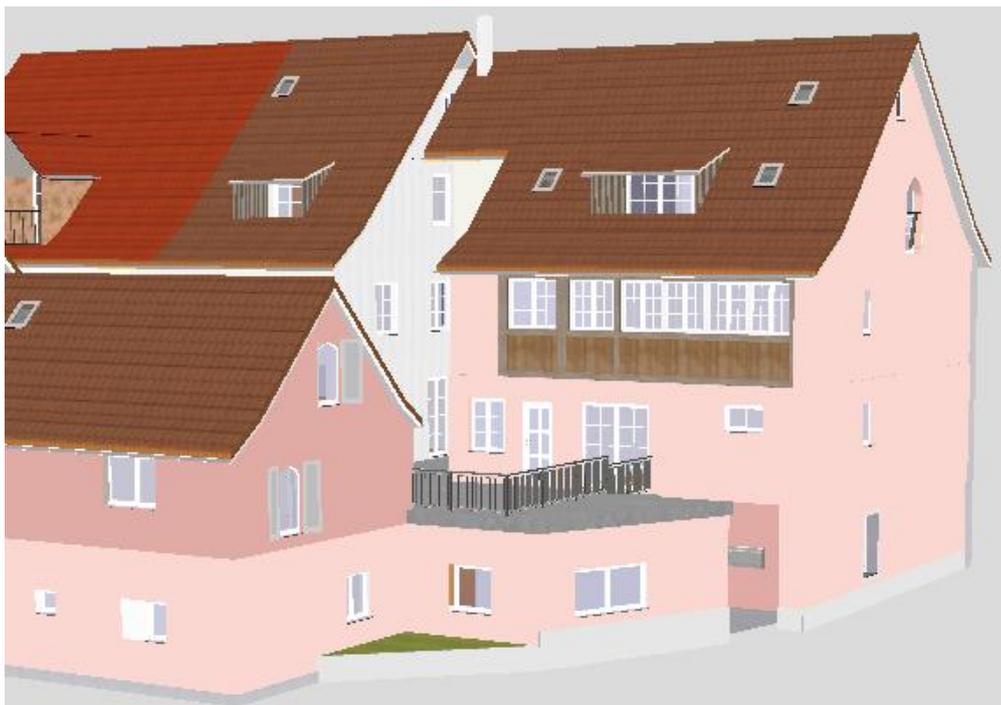
3.3. Neue Schleppegaupe gegen Süd (ZWH + HAH)

Projektiert waren hier

- Links, eine identische Spitzgaube wie Seestrasse 83, diese wurde bewilligt
- Rechts, eine zurückversetzte ins Dach abgesenkte Spitzgaube

Neu, in Zusammenarbeit mit Herrn Ch.Lehman erarbeitete schlichtere Form, sieht zwei ziegeleingedeckte Schleppegauben mit einer Dachneigung von 20° vor. Die Fenster sind zurückversetzt und nicht dominant, durch die Ziegeleindeckung wird das Dach „beruhigt“. Die Seitenverkleidung wird analog der neuen Gaube Turmhof-Kaufhaus (Seeseite) mit Konstruktionsholz (naturbelassen) realisiert. Seitlich ein schmales Ortgangbrett (Analog Hauptdach).

Trennung zwischen den drei Gebäuden wird durch die unterschiedliche Fassadengestaltung bewirkt und da ZWH älter ist als HAH ist es wahrscheinlich dass im HAH die Gaube kopiert wurde.

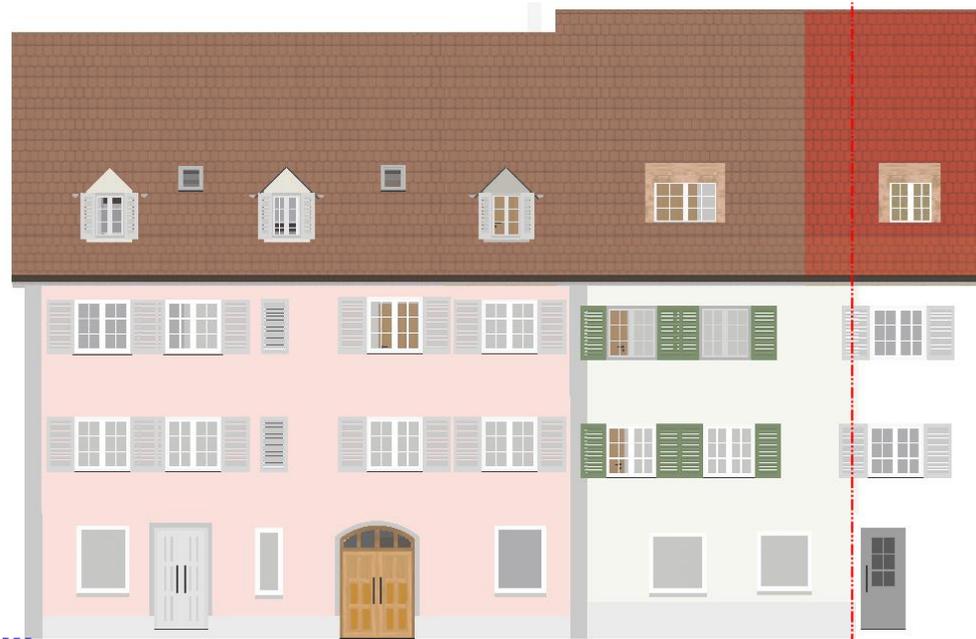
4.1. Front Seestrasse

Haupthaus	Fläche verputzt	wie heute	~RAL 3015

Sockel/Faschen	Grauweiss	RAL 9002

Fensterläden	Grauweiss	RAL 7047

Zwischenhaus	Fläche verputzt	Cremweiss	RAL 9001

Fensterläden	Blassgrün	RAL 6021

Grundsätzlich soll weiterhin ein deutlicher Unterschied zwischen Haupthaus (rosa) und Zwischenhaus bestehen, da die horizontalen Eck-Sandsteingesimse die zwei zeitlich unterschiedlich gebauten Gebäudeteile markant trennen.

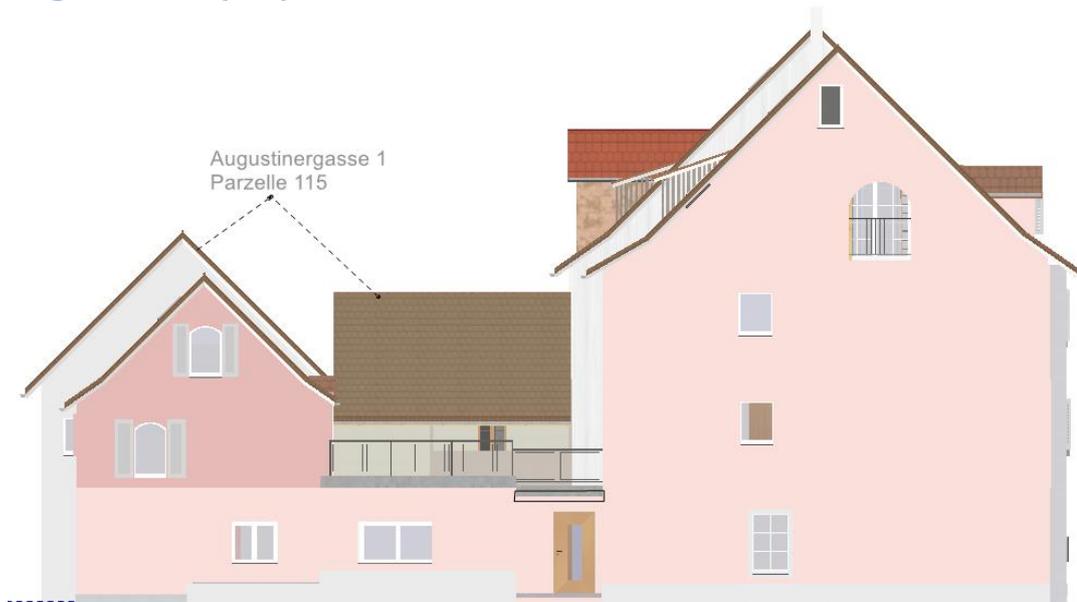
4.2. Gegen Gasse (Ost)

Haupthaus	Fläche verputzt	hellrosa	RAL3015

Sockel/Faschen	grauweiss	RAL9002

Werkstatt	Fläche verputzt	hellrosa	RAL3015

Hinterhaus	EG	Fläche verputzt	hellrosa

Mauer Baum	grauweiss

Sockel	grau

OG..	Fläche verputzt	altrosa

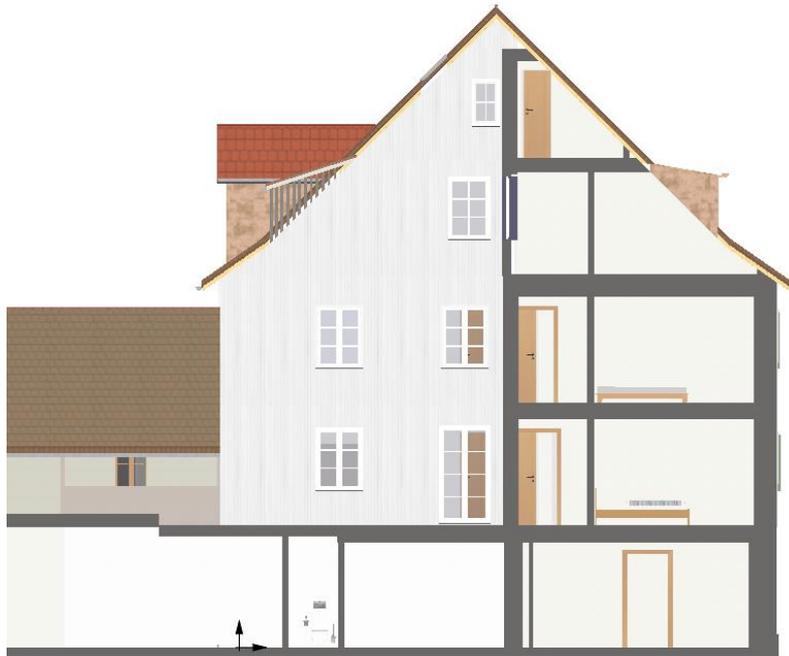
4.3. Hinterhof Gebäudeeinschnitt ZWH Fassade Ost + HAH Fassade Süd

Zwischenhaus Ost-Fassade

Holzschalung +Stossleisten

ohne Behandlung
wird altholz grau

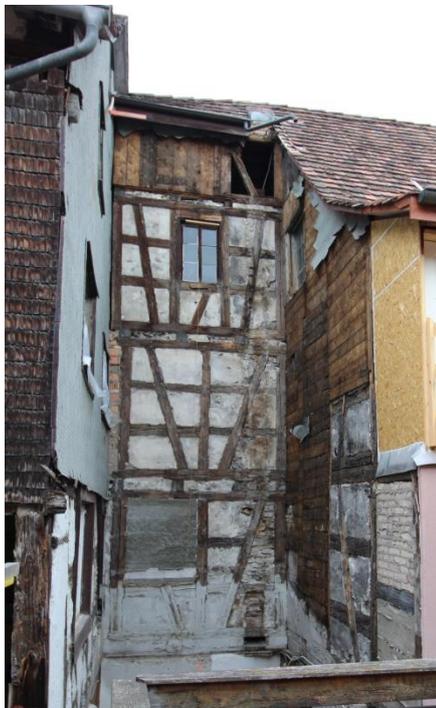
Haupthaus-Gebäudeeinschnitt
Süd-Fassade

links neben Liftschacht

Holzschalung +Stossleisten

ohne Behandlung
wird altholz grau

Haupthaus-Liftschacht

Fläche verputzt cremweiss

RAL9001

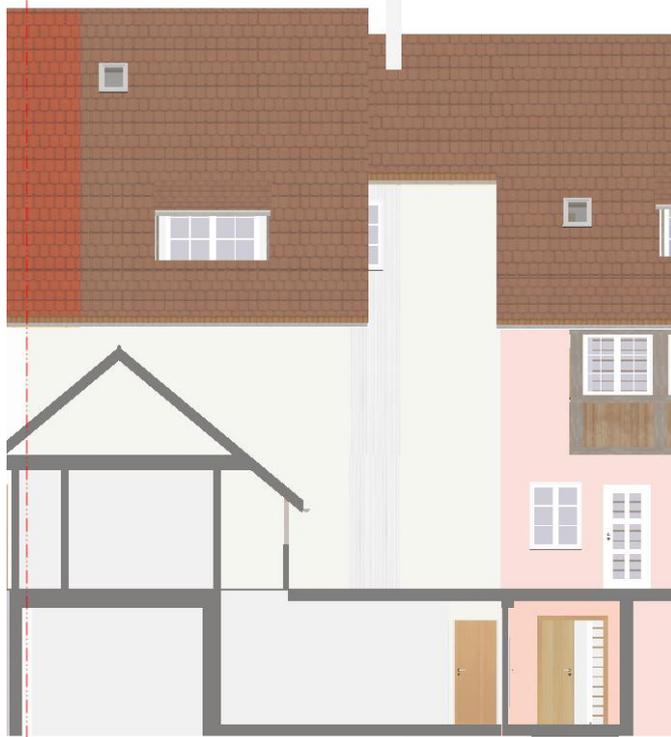
4.4. Zwischenhaus Süd (Angrenzend an PZ 115)

Fassade an PZ 115
(Brandschutzanforderung RF1)

Fläche verputzt cremweiss RAL9001

Zum Teil sind an der Fassade ZWH gegen PZ 115 noch Holzschindel, welche bezüglich Brandschutz ein Problem darstellen und gegen eine Fassadenverkleidung RF1 ausgetauscht werden muss.

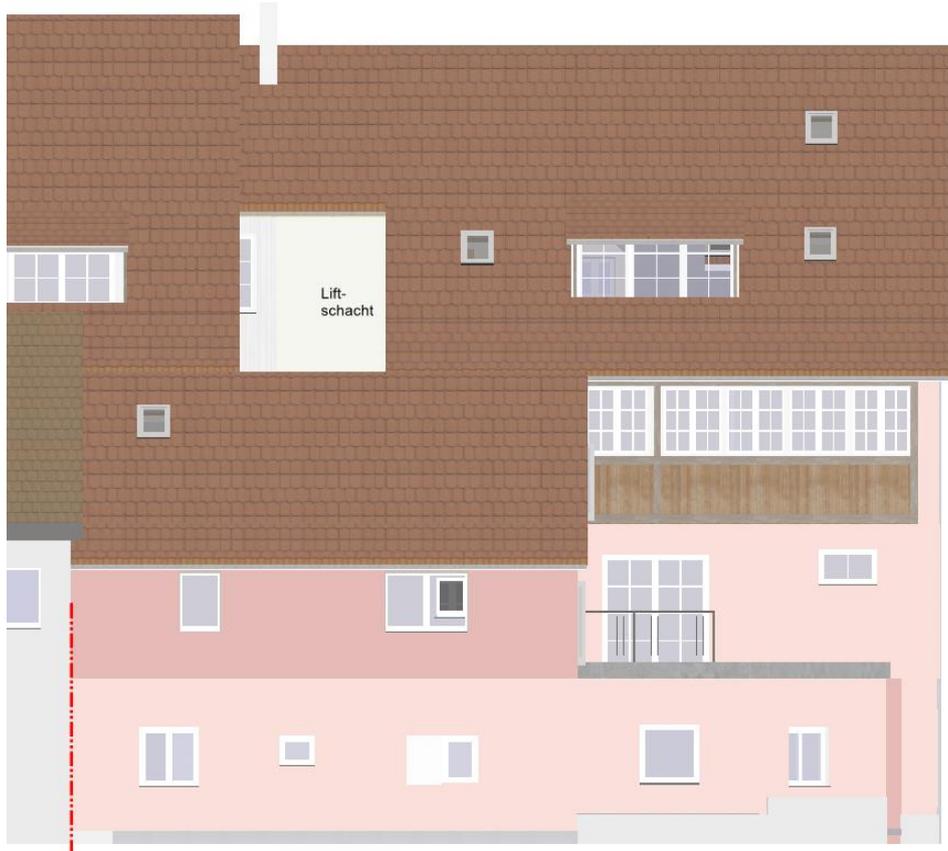
4.5. Hinterhaus Süd + Nord (gegen Terrasse)

EG	Fläche verputzt	hellrosa	RAL3015

Sockel	grau	RAL7040

OG..	Fläche verputzt	altrosa	RAL 3014
